APRESENTAÇÃO

O presente documento é o diagnóstico dos Imóveis Especiais de Preservação (IEP) da cidade do Recife. A elaboração desse diagnóstico é uma das ações estratégicas do **Plano de Preservação do Patrimônio Cultural do Recife**, que deve integrar o sistema de planejamento territorial e urbano da cidade, contribuindo para firmar uma **visão de cidade sustentável, inclusiva e de alta qualidade ambiental**.

1 INTRODUÇÃO

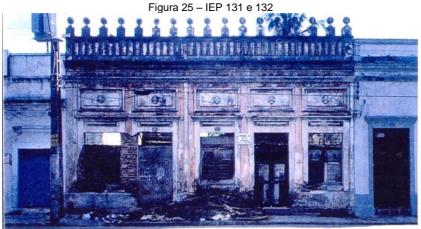
OS IEP 131 e 132 (Avenida Dezessete de Agosto, 1481 e 1483, respectivamente) foram classificados como ruínas e estavam abandonados, como consta em suas fichas. Apesar de possuírem cadastros imobiliários distintos, os imóveis aparentavam ser um só. É importante salientar que os únicos imóveis classificados como IEP no estado de conservação arruinado são esses dois, herdados da Lei de 1989 de arquitetura eclética. Esses imóveis, dentro do conjunto preservado nesse trecho da Avenida Dezessete de Agosto, são os que apresentam a maior concentração de elementos decorativos que os fazem de destage dentro do conjunto (Figura 25).

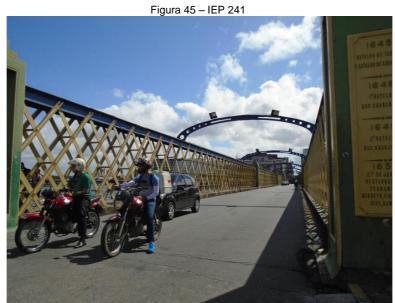
Apenas o IEP 241, a Ponte da Boa Vista, popularmente chamada de Ponte de Ferro, é representante dessa arquitetura (Figura 45).

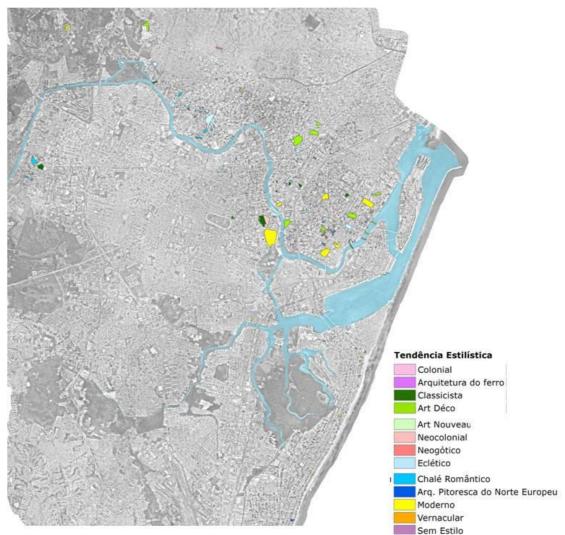
Figura 73 – Tendências Estilísticas lotes dos IEP

Os IEP são exemplares de diferentes momentos da cidade do Recife e, portanto, apresentam uma diversidade na aparência e nas formas de ocupação dos lotes (Figura 73). Quanto ao formato e dimensão dos lotes:

- Os IEP coloniais apresentam lotes majoritariamente muito pequenos (até 250m²) e estreitos (relação entre testada e profundidade menor que 1/3) em que a edificação, muitas vezes, corresponde ao terreno inteiro, típico de ocupações mais antigas.
- Os IEP pitorescos e vernaculares apresentam, majoritariamente, formato regular e dimensões pequenas (entre 251m² e 1.000m²).

- Os IEP ecléticos e chalés românticos possuem lotes de dimensões médias (entre 1.001m² e 4.000m²), sobretudo os que estão inseridos na RPA 3, ou seja, áreas de grandes sítios e de expansão do núcleo da cidade.
- Os IEP classicista e neocoloniais apresentam grande variedade de dimensão entre pequenos e médios lotes.
- Os IEP de arquitetura mais recente, como os modernos e art decó, apresentam maior variedade de forma e grande dimensão dos lotes (entre 4.001m² e 10.000m²).
- O IEP 158 (Sport Club do Recife) e o IEP 80 (UFRPE) possuem dimensões que ultrapassam 100.000m², sendo os IEP com maior dimensão de lote.

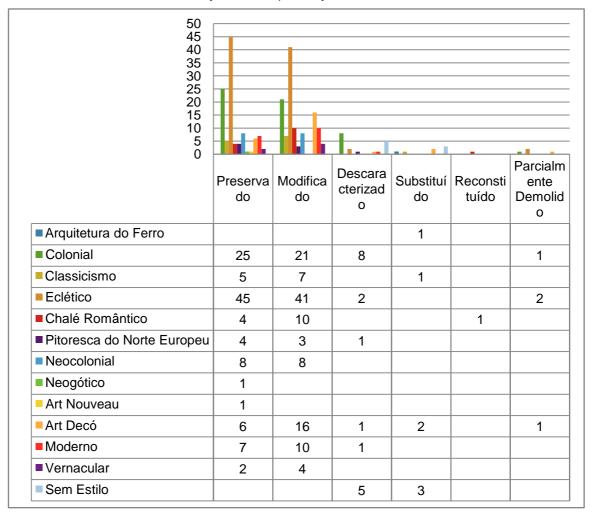
Gráfico 11 - Relação estado de preservação x tendências estilísticas dos IEP

O gráfico acima mostra que os IEP classistas, ecléticos, neocolonais e modernos estão, em grande parte, preservados ou com modificações que não comprometem sua unidade estilística. Também ressalta-se que os imóveis coloniais possuem o maior quantitativo de imóveis descaracterizados e dizem respeito, principalmente, à descaracterizações por eliminação completa de ornatos da fachada. Os IEP vernaculares também estão em bom estado de preservação.

Proporcionalmente, os IEP de estilo chalé romântico são os que possuem mais imóveis modificados do que preservados, representando 40% de seu total de 15 IEP.

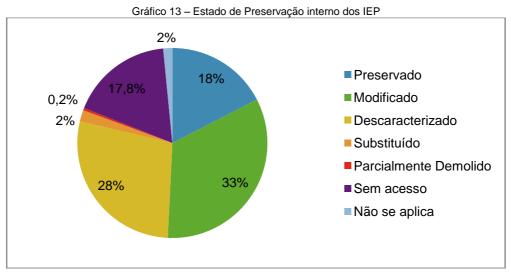
Foram vistoriados internamente 209 IEP. As 4 pontes nesse levantamento constam como o item "não se aplica". Sendo assim, o estado de preservação interno dos IEP é o seguinte:

Dentre os imóveis vistoriados, a soma de IEP modificados e descaracterizados internamente é bastante significativa, correspondendo a mais da metade do total de IEP. A Figura 78 traz a distribuição do estado de preservação dos IEP internamente:

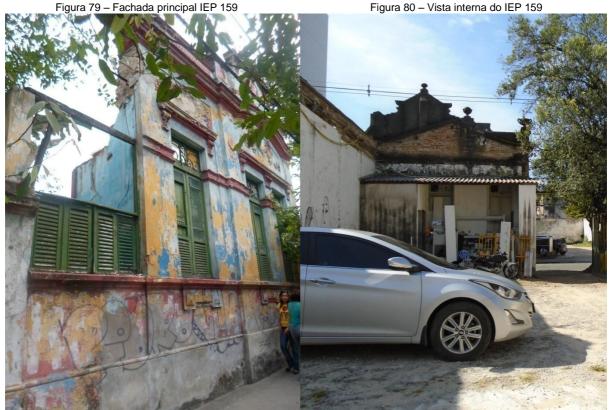
Chama atenção nesse momento o IEP 159 que possui apenas a fachada principal e resquícios da fachada divisória com o terreno ao lado. A área que correspondia à edificação não possui coberta, paredes e pisos. O imóvel consta como parcialmente demolido externamente e internamente nesse diagnóstico. O IEP foi classificado pelo Plano

Específico da Boa Vista já nesse estado de preservação tendo em vista o registro fotográfico de 2013.

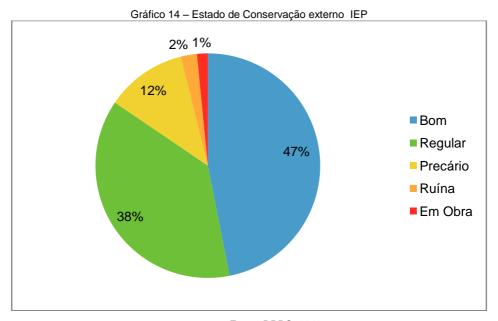
Dessa forma, o estado de conservação externo dos IEP pode ser visto nos gráficos abaixo:

Mais da metade dos IEP encontram-se em bom ou regular estado de conservação, correspondendo à 219 imóveis. Contudo, é também significativa a quantidade de imóveis em estado precário ou em ruína, que correspondem a 30 e 6 imóveis respectivamente. O mapa do estado de conservação externo dos IEP pode ser visto na Figura 81.

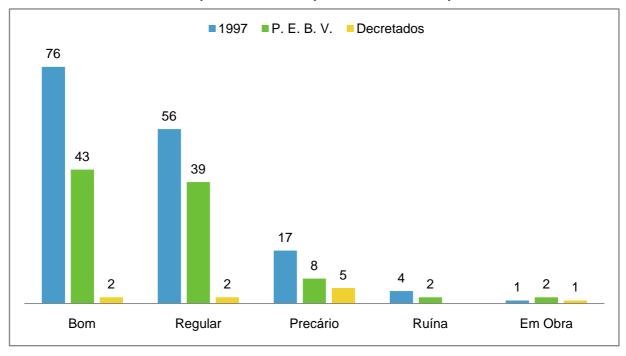
Gráfico 22 - Relação estado de conservação x momento de classificação dos IEP

A maioria dos IEP em estado precário e em ruínas são do primeiro momento de classificação, em 1997. Mas é também de se chamar atenção o fato de que metade dos IEP decretados a partir de 2012 também estão em estado precário de conservação.

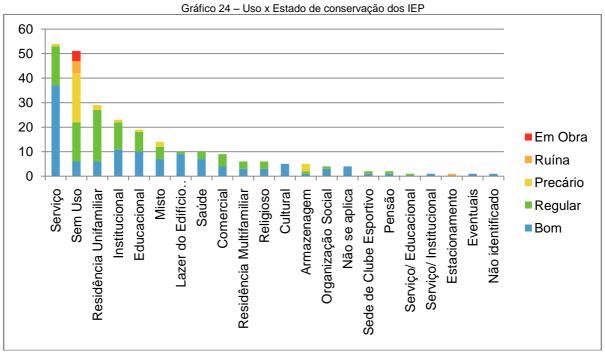
Ao analisarmos a relação **uso x estado de conservação** dos IEP temos o seguinte gráfico:

O gráfico acima mostra que todos os 5 IEP de uso cultural estão em bom estado de conservação revelando que, proporcionalmente, este é o uso que mais favorece a boa conservação dos IEP, como os IEP da Escolinha de Arte do Recife e da Biblioteca de Casa Amarela (Figura 86 e Figura 87, respectivamente). Também estão em bom estado de conservação as 4 pontes (no gráfico aparece com o uso "não se aplica"), o IEP 166 (no gráfico aparece com o uso "serviço/institucional"), o IEP 128 (no gráfico aparece com o uso "eventuais") e o IEP 180 (no gráfico aparece com o uso "não identificado").

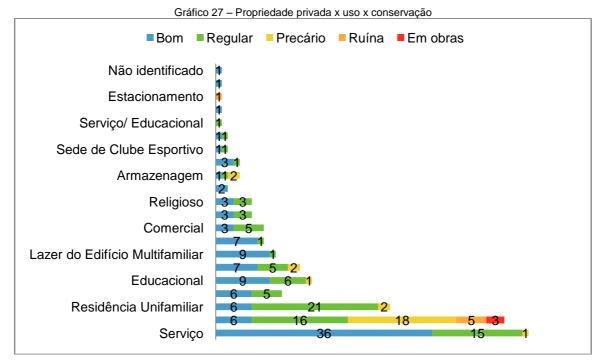
Na relação propriedade privada x uso x estado de conservação:

O uso "serviço" é o mais recorrente dentre os IEP de propriedade privada imediatamente seguido de imóveis sem uso. Dentre os imóveis sem uso, a soma de imóveis em estado precário e em ruínas é superior aos imóveis em bom ou regular estado de conservação. Todos os IEP em ruínas são de propriedade privada.
